雪寒地域のRC橋台橋座部土砂化 に対する調査・診断の一事例

～ 凍害と塩害の複合劣化～

株式会社エイト日本技術開発
インフラ保全センター中部支社
下山 一夫

【名称】N橋 【路線名】国道153号 【竣工年】1976年(S51) 42年経過
 【所在地】長野県下伊那郡平谷村 【橋長】164.0m 【平面形状】曲線橋
 【縦断勾配】3.5% (起点<終点) 【上部工構造形式】2径間連続非合成鋼桁橋+3径間連続合成鋼桁橋
 【適用示方書】昭和47年 【等級・設計活荷重】1等橋・TL-20
 【下部工構造形式】半重式橋台(A1)、控入壁式橋台(A2)、柱橋脚(RC)×4基【基礎形式】直接基礎

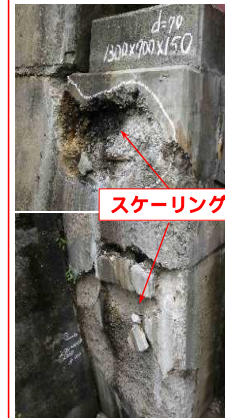
①橋台躯体のコンクリート表面全体に**スケーリング**が生じている。

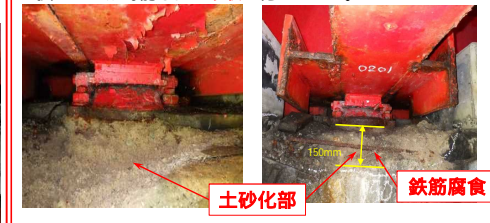
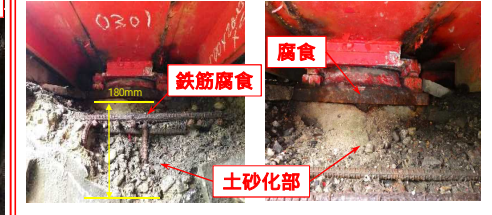
②支承前面の橋座が**土砂化**している。土砂化の一部は素手で掘ることが可能なほど**砂状**と化していた。

橋座は上部工からの作用力を支承を通して受ける箇所であり、桁かかり長の確保と所定の地震時耐力を保有する必要がある重要部材である。著しく土砂化しており、現地点検の結果、土砂化は支承前面の橋座へ及んでいる。

【恒久対策：下部工補修について】
 ① 躯体表面のうき、剥離・鉄筋露出については、一般的な断面修復を実施。
 ② 橋座の土砂化範囲(天端より180mm)を含む天端より200mmの範囲は打替え実施。
 既設鉄筋は防錆処理を実施。
 土砂化は広範囲に亘り、鉄筋の腐食が確認され、橋座の長期的な耐力確保が必要のため。

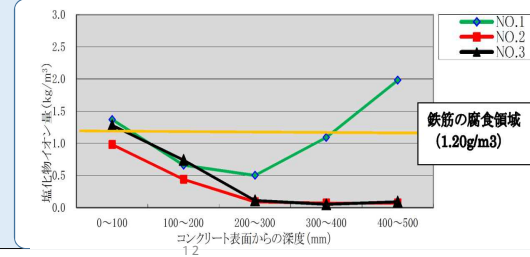
塩化物イオン量は最大約1.98kg/m³が検出され、一般的な発錆限界イオン濃度である1.2kg/m³を超える。

今回の調査において、塩化物イオン量の測定は、**豎壁前面鉄筋位置（深度100mm程度）の範囲で鉄筋の発生限界イオン濃度1.2kg/m³程度あり、腐食領域にあると判断した。**

また、NO.1の深度500mmの領域では、塩化物イオン量1.98kg/m³を示しており、後述の『塩化物含有量試験（ドリル法）』に示す結果と勘案して、**橋座面から内部への塩分浸透が推定される。**ただしNO.2では同深度で塩化物イオン量が0.07kg/m³であるため、橋座面からの塩分浸透深さはおおむね1mと推定される。

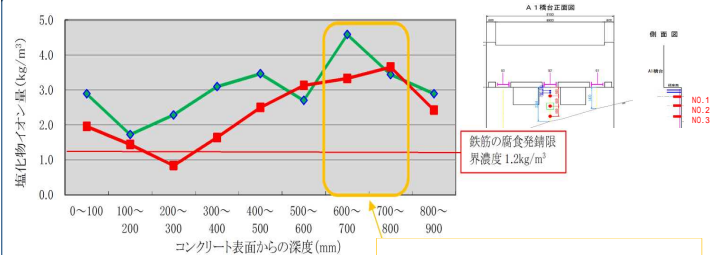
橋座付近は全域で高いイオン濃度を示し、**橋座面からの塩分浸入を裏付けるとともに、橋座の脆弱化が進んでいることが想定される**（橋台豎壁表面から600mm～800mm程度で一番高い塩分量を示していることから、支承のアンカーボルトを伝って雨水等が流入し、コンクリート内部の劣化を促進させていると思われる）。

塩化物イオン濃度の最大値を示す範囲
→支承が設置されている直下付近

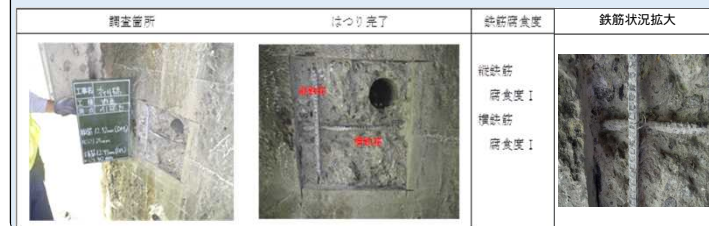
腐食は部分的であり、軽微であると判断される。前述までの塩化物イオン量に関する処置、剥離・鉄筋露出・うきの補修を行う際に防錆処理を施すことで豎壁前面については損傷進展を抑えることが可能。
